常熟市淼泉花园染色厂  
地块土壤、地下水环境现状调查报告  
(备案稿)

编制单位：江苏恩测检测技术有限公司

2024 年 11 月

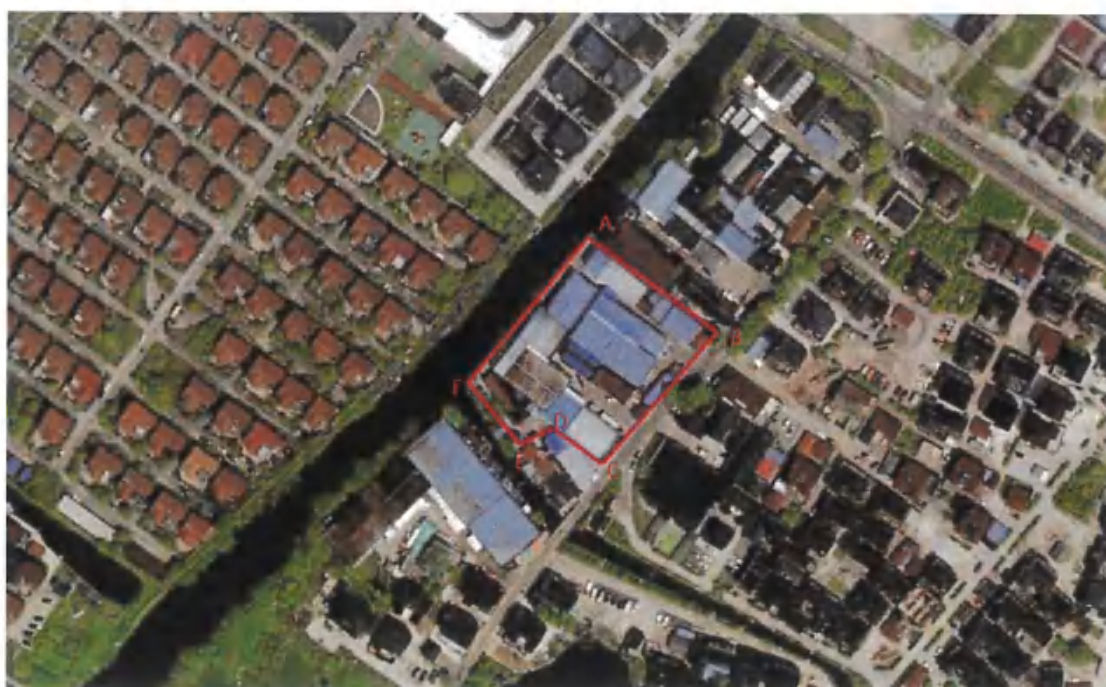
图 2-2 本次调查红线范围图

本次场地土壤环境初步调查的范围为常熟市淼泉花园染色厂，项目地西侧为雉浦塘隔河同禾花园、北侧为常熟市泉流纺织品有限公司；南侧紧邻无名小河；东侧紧邻淼泉集镇新石基居民区。项目地理位置图见图 2-1，根据企业围墙确定调查红线范围见图 2-2，地块边界坐标见表 2-1。

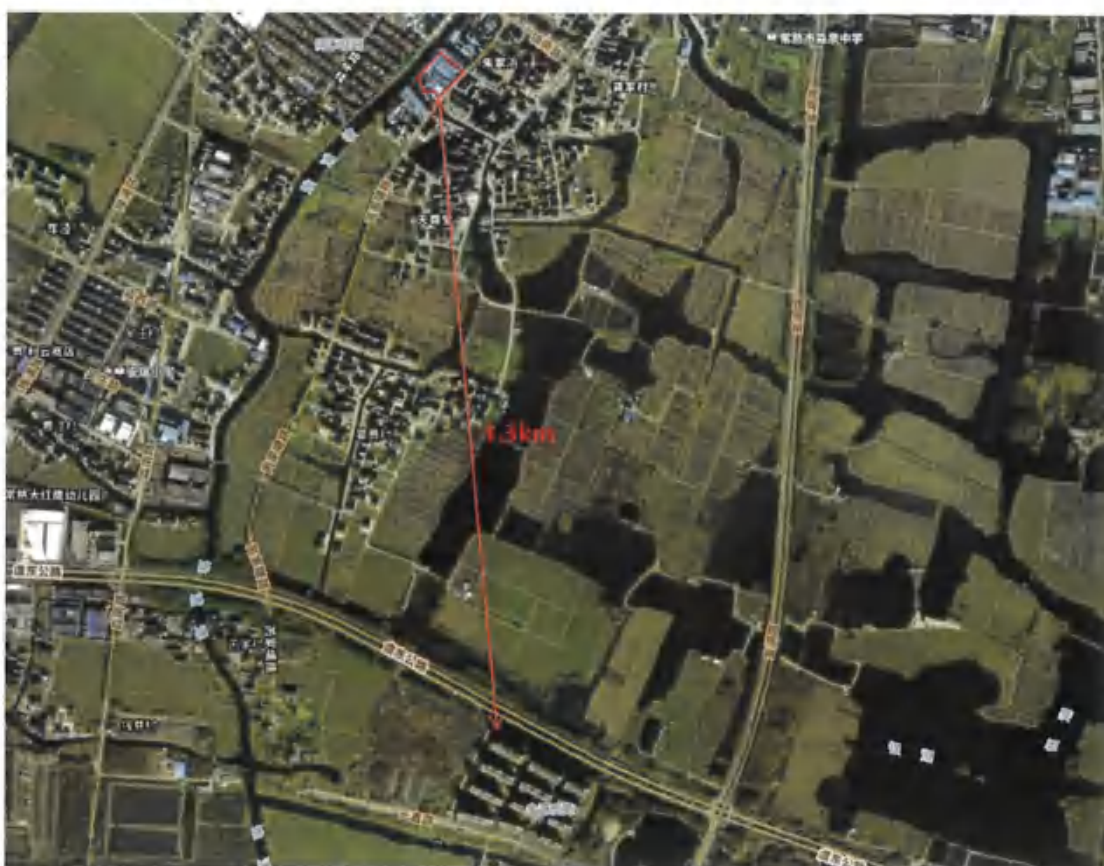
图 3-1 金源佳苑二期项目和本地块位置

本地块无地勘资料，本次调查引用 2021 年 7 月地块勘察报告《常熟市金源佳苑二期项目岩土工程勘察报告》（报告编号：2021139）进行地质分析。金源佳苑二期距离本地块大约 1300m，两地块相对位置见图 3-1。

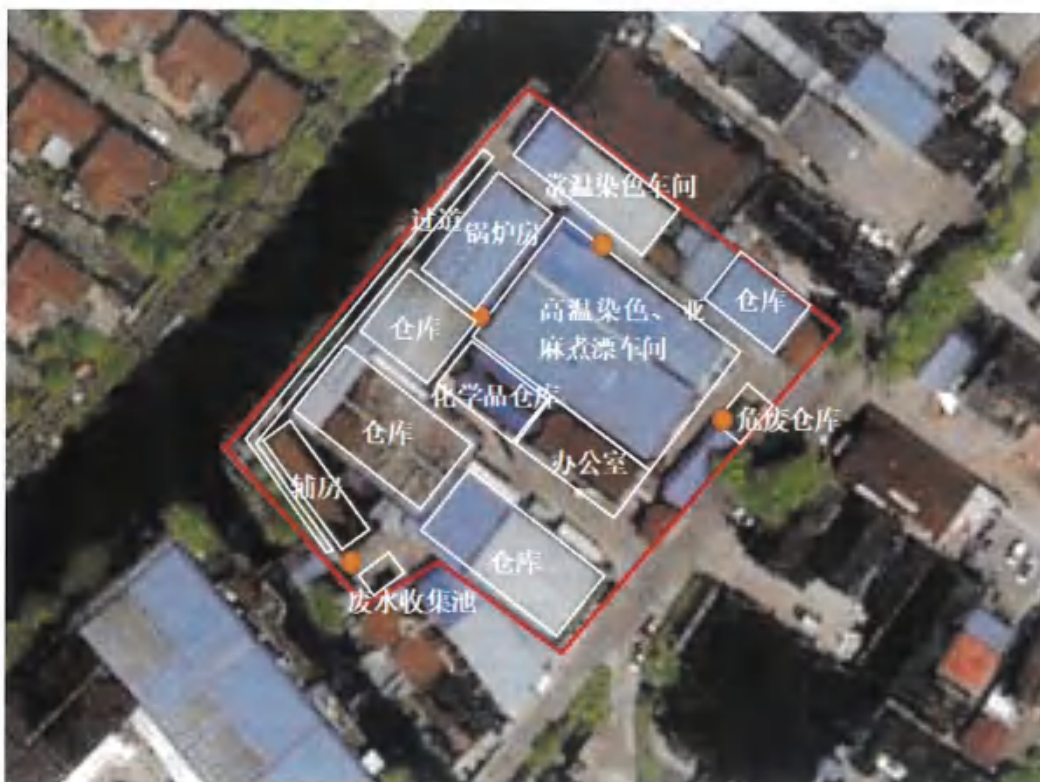
常熟市淼泉花园染色厂历史平面布局

根据前期资料搜集、地块现场勘查，企业重点区域主要为生产车间、危化品仓库、危废仓库、废水收集池等区域。根据现场踏勘，地块内主要建筑物仍未拆除，但厂房内原生产设施、设备均已进行了拆除，现场无遗留的生产设备设施和原辅料等，原有一台 4 吨燃煤锅炉，已于 2015 年拆除，燃煤堆放于锅炉房内，废气处理通过水膜除尘碱液脱硫脱硝，产生的废水经明渠管道收集至废水收集池，废水收集池深度约 1.75m。场地现租赁给常熟市瑞乙包装材料有限公司、常熟市东南街道培发针纺织厂，常熟市巨熟纺织品商行、常熟市乾美纺织品有限公司四家企业从事包装材料和纺织品生产。厂区内历史和现状平面布局及厂区内环境见下图。

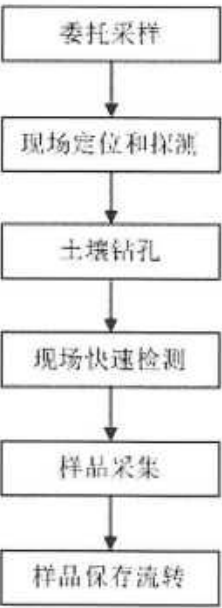
图 5-1 土壤采样流程图

土壤采样流程详见图 5-1。
